프라임메카닉스(주)

소형탈착기 비드 브레이크 점검 및 실 교체 방법.

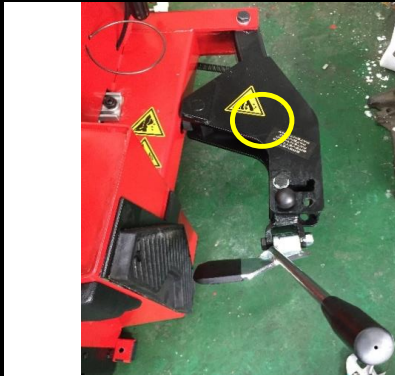
1. 비드 브레이크 샤프트의 너트를 푼다.

☞ 사진 왼쪽에 위치 27mm 너트

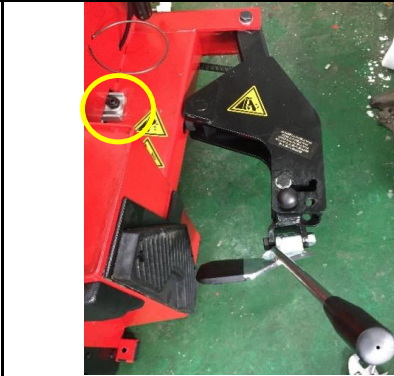
2. 실린더 고정 볼트를 푼다.

☞ 상단과 하단의 24mm 너트를 푼후 6mm 육각 무드 볼트를 푼다.

☞ 볼트를 푼 후 탈착기에 연결되어 있는 에어를 제거한다.

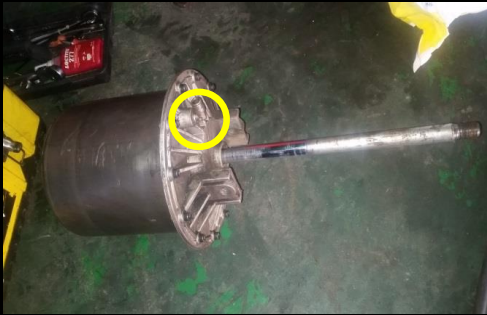
3. 다음과 같이 좌측의 커버를 열고 두개의 연결 호스를 분리한 후 실린더를 제품에서 분리한다.

☞ 이때 안쪽 8mm 에어 연결 너트의 방향 및 위치를 확인한다. 꺼내는 방향에서의 3시 방향에 위치한다. 조립 시 매우 중요.

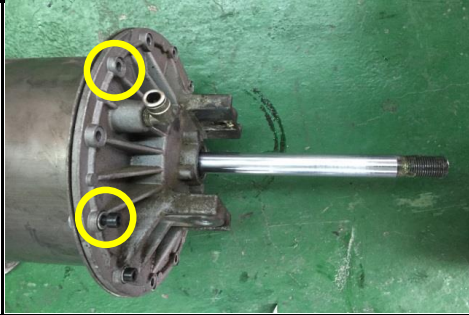
4. 플렌지의 11개의 육각 볼트를 푼다.

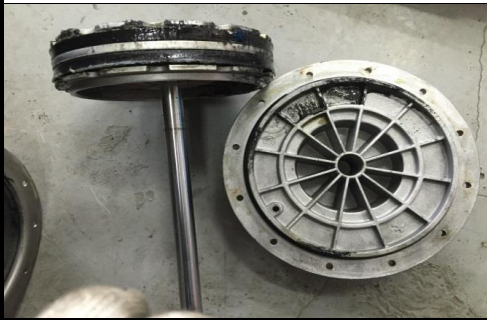
5. 다음과 같이 플렌지와 분리한다.

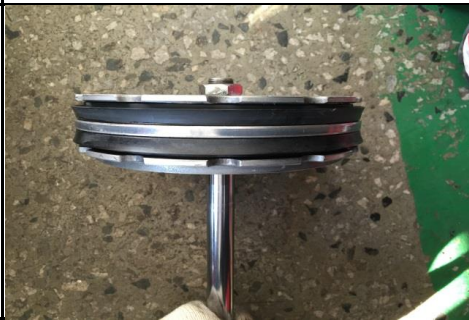
6. 실의 방향을 정확히 확인 후 다음과 같이 피스톤 샤프트 청소 후 실(오링)을 교체한다.

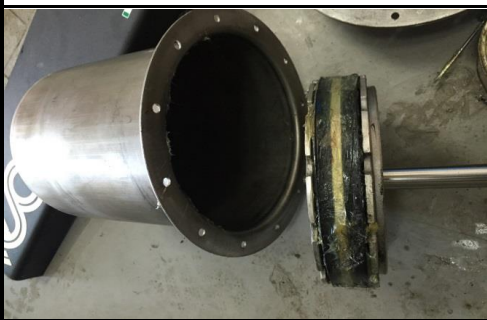
7. 실린더 내벽과 실의 외곽에 그리스를 충분히 도포 후 조립한다.

☞ 조립은 분해의 역순으로 하시고 에어 호스 연결시 너트의 위치를 정확히 확인 후 조립해야 한다.
